Datum: November 2017

Dokumentation:

Wohnhaus, Scheune und Hoffläche in Bad Soden, Am Kleinen Hetzel 1

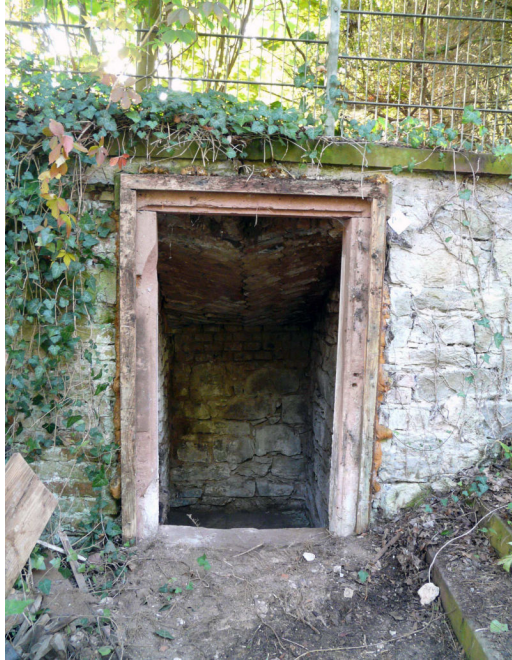
Zugang Heizraum

Erhalten haben sich nur die Brüstungsmauer zum Hof und die von hier über eine Tür (Türblatt fehlt) mit Sandsteinrahmung und kurze Treppe zugängliche Heizanlage. Die Ofenheizung lag unter dem Bodenniveau des Gewächshauses, der Schornstein an dessen anderen Ende (hist. Foto),

ein Hinweis auf eine Bodenheizung (Kanalheizung) des Gewächshauses. Der Heizraum hat eine - auffällige - Decke aus Ziegelstein, der gemauerte Ofen auf der Ostseite ist eingestürzt. Teile der eisernen Ofenfront sind noch vorhanden.

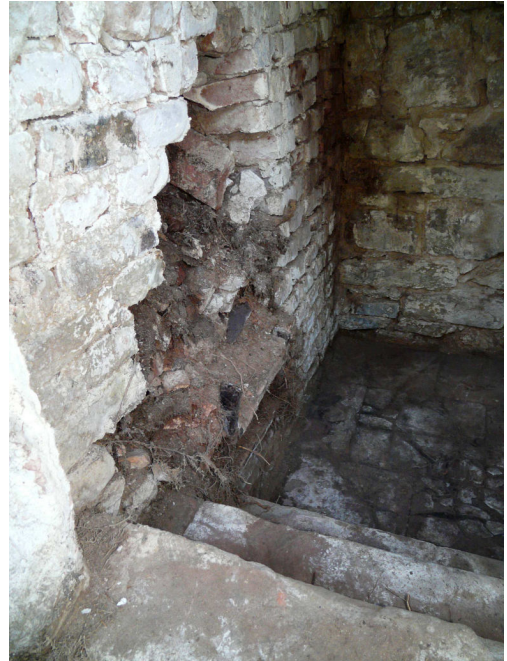
Eingestürzte Ofenfront

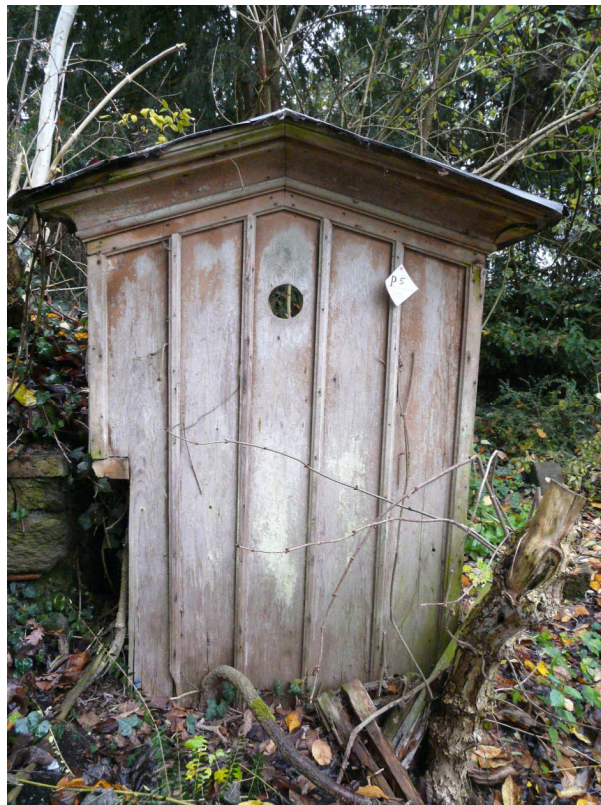
Obwohl 1912 eine Toilette im Haus eingebaut wurde, hat sich das Aborthäuschen (vor oder um 1900) aus Leistenschalung auf Holzrahmen erhalten. Die Deckleisten der Schalung sind profiliert. Ungewöhnlich aufwändig gestaltet ist das Dachgesims. Die Tür fehlt, der Abort ist teilerhalten. Das Holz des Aborthäuschens ist teilweise am Dach und im Spritzwasserbereich verfault.
