PRESSEMITTEILUNG

Stützen am Rathaus müssen selbst gestützt werden

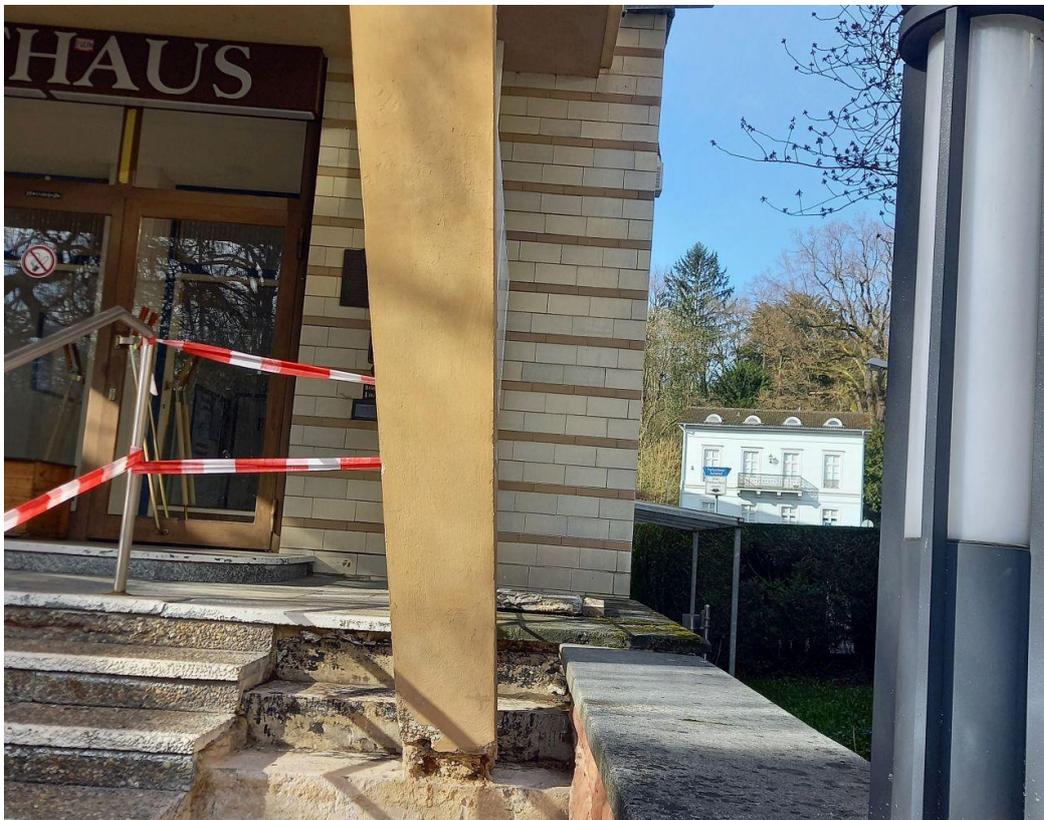
Bad Soden am Taunus, 27. März 2024. Das Bad Sodener Rathaus an der Königsteiner Straße – fertiggestellt im Jahr 1959 – steht unter Denkmalschutz. Auffällig ist der zur Straße gelegene Vorbau, der von zwei Stützen aus Stahlbeton getragen wird. Diese sind aufgrund ihres Alters stark geschädigt, was sich im freigelegten Zustand leicht erkennen lässt. Derzeit laufen weiter die Planungen und Vorarbeiten, um den Vorbau künftig zu stützen.

Hier hat der Zahn der Zeit genagt: die Stütze des Rathausvorbaus.
Foto: Stadt Bad Soden am Taunus. Dieses Bild steht [HIER](#) zum Download bereit.

Nachdem die Treppe im Bereich rund um die rechte Stütze abgesperrt und dann geöffnet wurde, haben Fachleute Lage und Zustand des darunterliegenden Fundaments überprüft. Das Ergebnis war, dass der Zustand der Stützen schlecht und eine Sanierung nicht mehr möglich ist.

So kamen die Experten zu dem Schluss, dass eine Hilfskonstruktion aus verzinktem Stahl errichtet werden soll, um dem Vorbau und den Stützen dann mit doppelten T-Trägern zusätzlichen Halt zu geben.
